## BAUBESCHREIBUNG NEUBAU ST. JOSEF-KAPELLE IN MÜTZENICH

### Neubau einer Kapelle

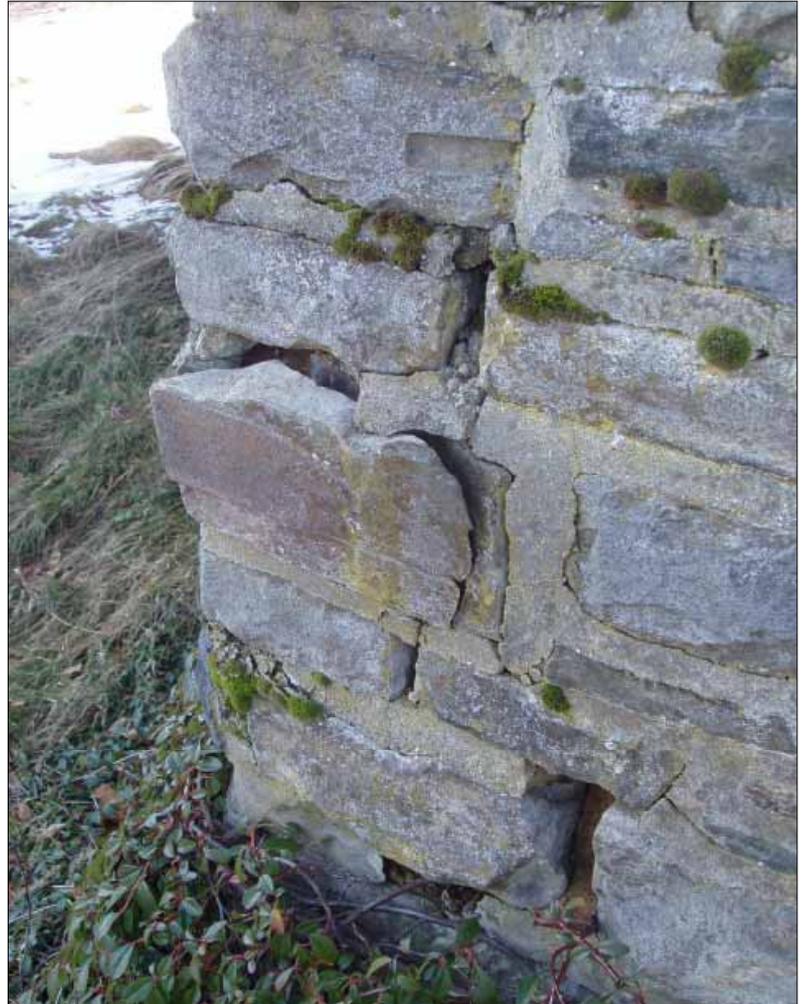
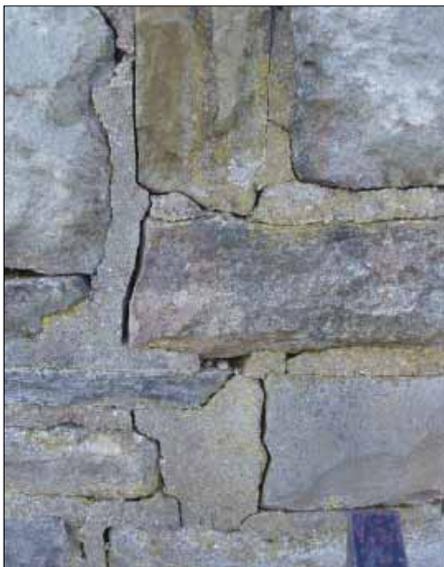
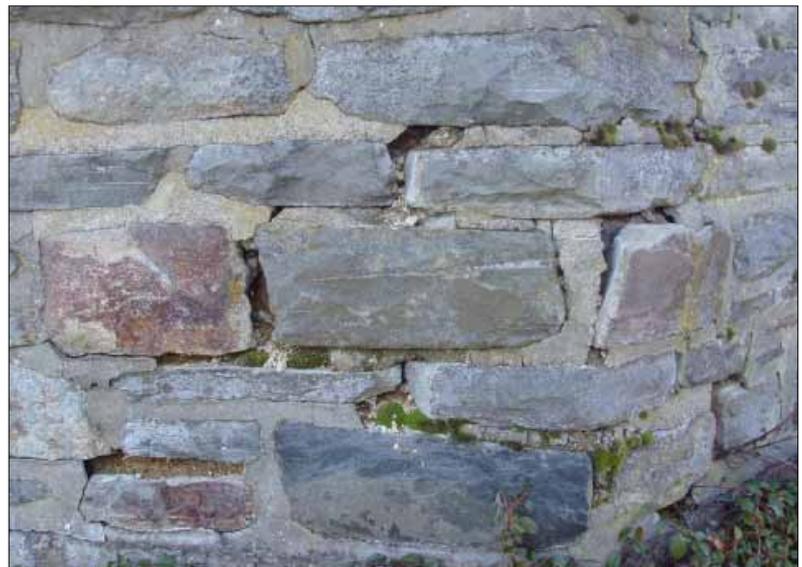
40 Jahre raues Eifelklima haben dem Mauerwerk erheblich zugesetzt. Eindringendes Wasser und Frost hatten die Fugen herausgesprengt und Steine platzen lassen.

Auf den ersten Blick sah alles gar nicht so schlimm aus. Doch von Meter zu Meter wurde es schwerwiegender.

An einigen Stellen war die Mauer so faul, dass sich beim Auskratzen der Fugen ganze Steine aus der Mauer lösten.

Nach dem Entfernen des losen Mörtels mussten die Steine neu eingefügt werden. Zuvor wurden einzelne Steine ausgetauscht oder ganze Mauerteile ergänzt.

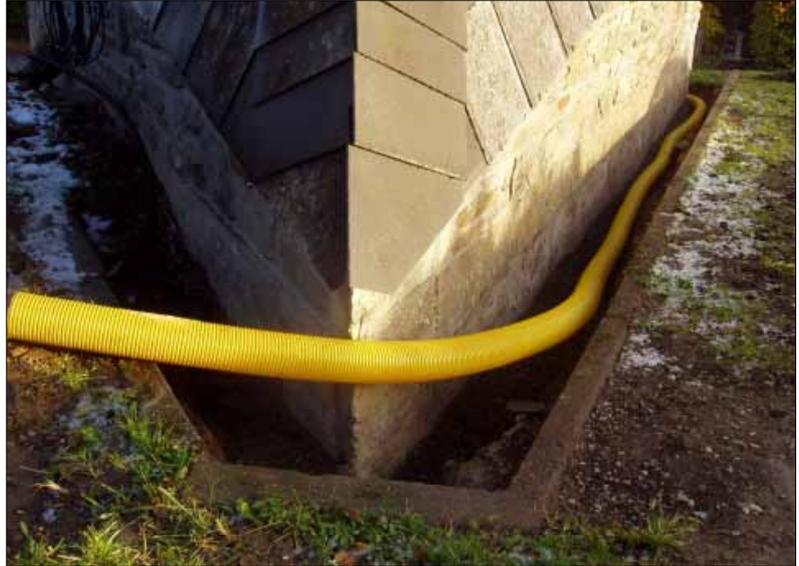
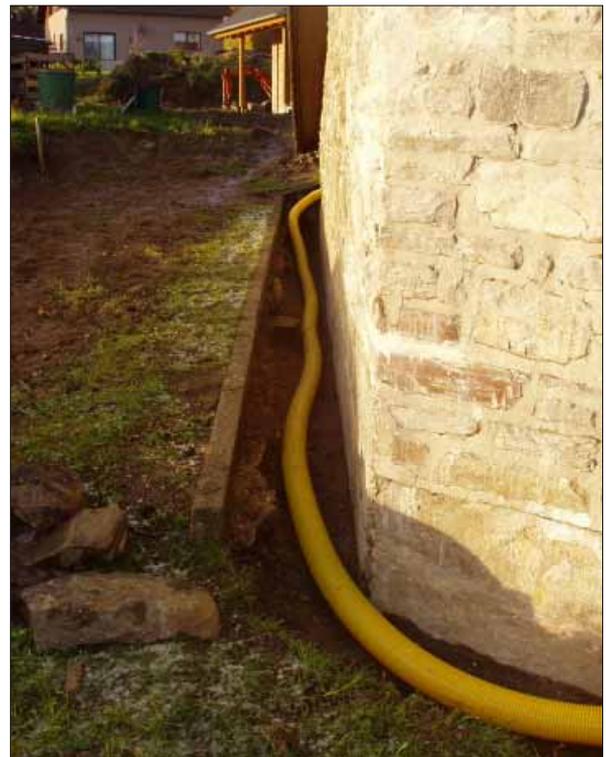
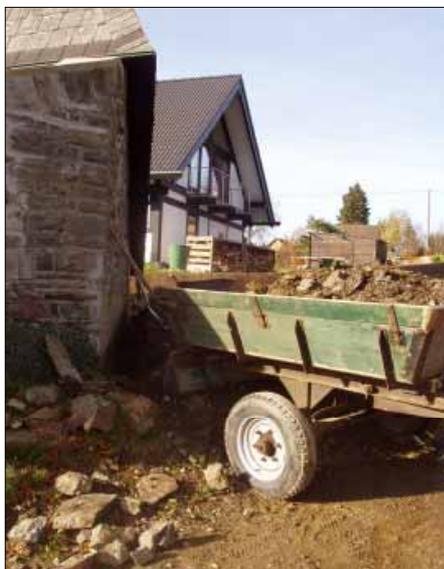
Nicht nur die Mauern um den Vorhof der Kapelle hatten unter eindringendem Wasser gelitten. Auch die Grundmauern der Kapelle waren nach lang anhaltendem Regen immer wieder durchnässt.

Die Fundamente der Kapelle wurden zunächst von Schutt und Schlamm befreit.

In den umlaufenden Gräben wurden Drainagenrohre gelegt und mit Vlies abgedeckt, bevor er mit Kies wieder aufgefüllt wurde.

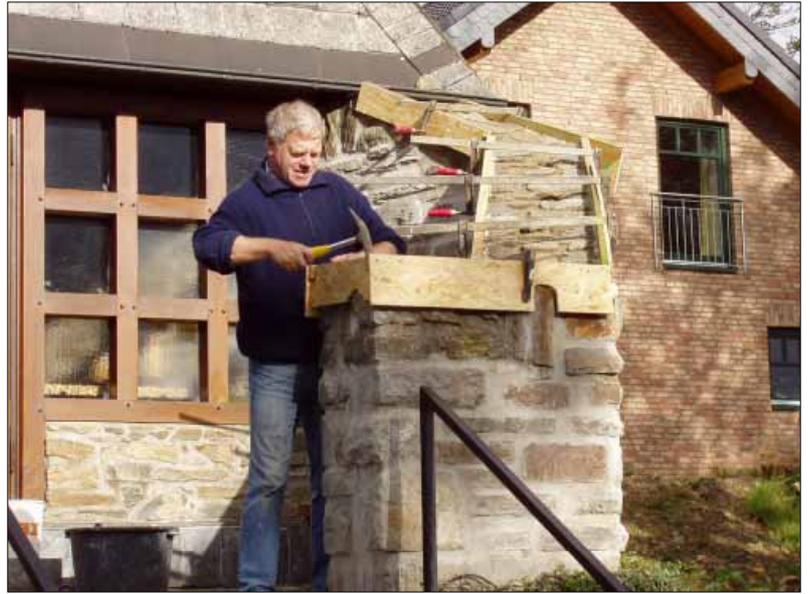
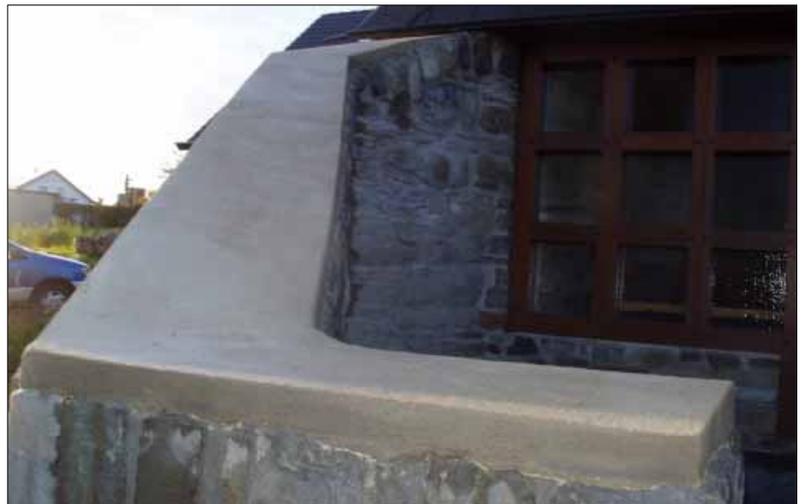
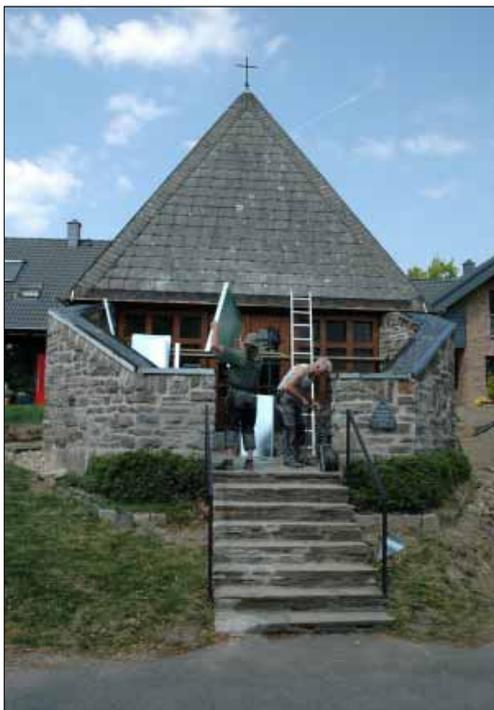
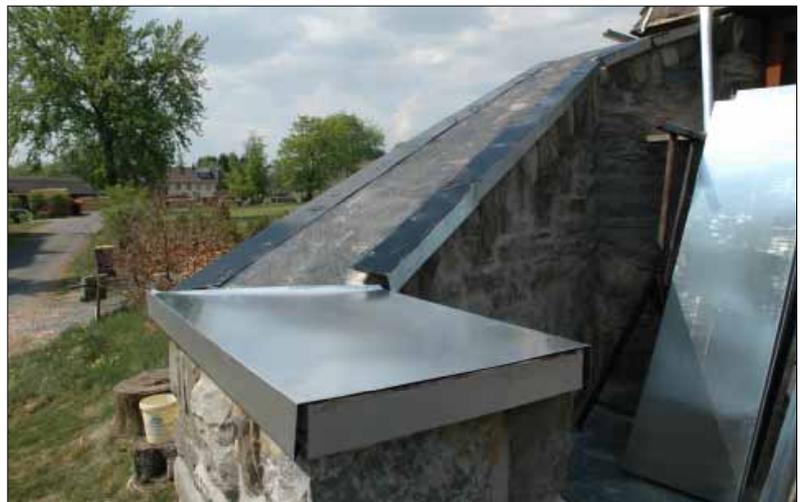
Die Mauern, die den Vorhof der Kapelle umgeben, wurden durch von oben eindringendes Wasser und Frost stark geschädigt.

Um sie langfristig zu erhalten, mussten sie besonders geschützt werden.

Nach Rücksprache mit diversen Architekten und Handwerkern fiel die Entscheidung für eine Abdeckung aus Zinkblech.

Doch zunächst musste dafür eine Unterkonstruktion aus Beton gegossen werden. An der Betonplatte wurden Winkelbleche befestigt, über die letztendlich die neue Blechhaut gezogen wurde.

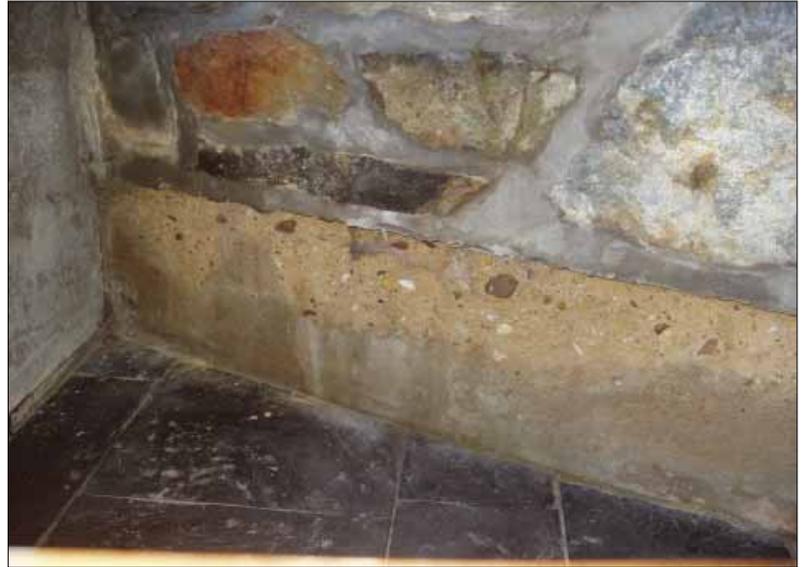
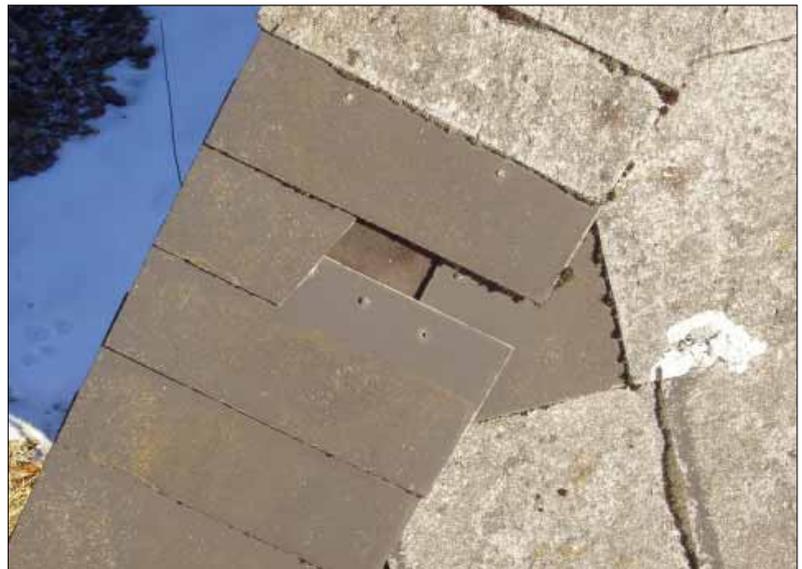
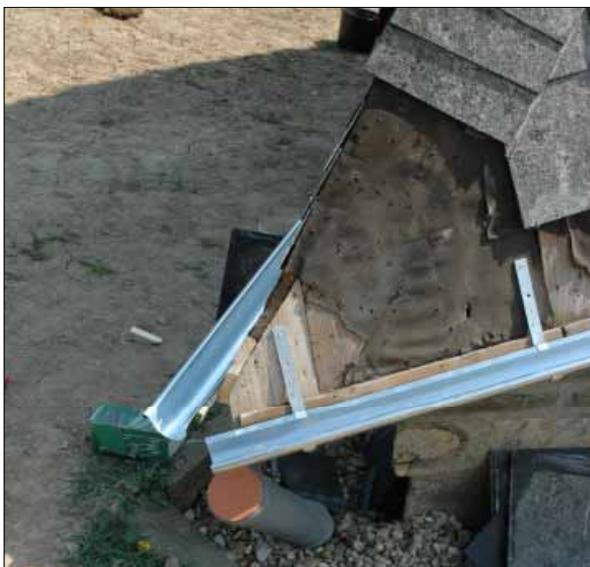
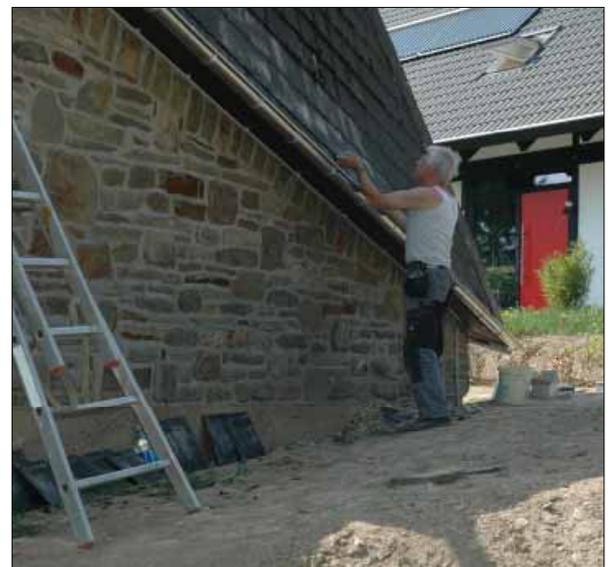
An einigen Stellen war die Dacheindeckung beschädigt. Zudem gab es keine Regenrinne, so dass vom Dach ablaufendes Regenwasser meist auf die Wand tropfte.

Insbesondere bei starken Niederschlägen und Wind von Westen lief dadurch das Wasser manchmal auch an der Innenseite der Wände runter.

Anbringung einer rundum laufenden Dachrinne und Einleitung des Regenwassers zunächst ins Bodenreich, später in den Straßengraben.

In Zusammenhang mit diesen Arbeiten wurde die Dacheindeckung repariert. Kaputte Platten wurden ersetzt, undichte Stellen abgedichtet.

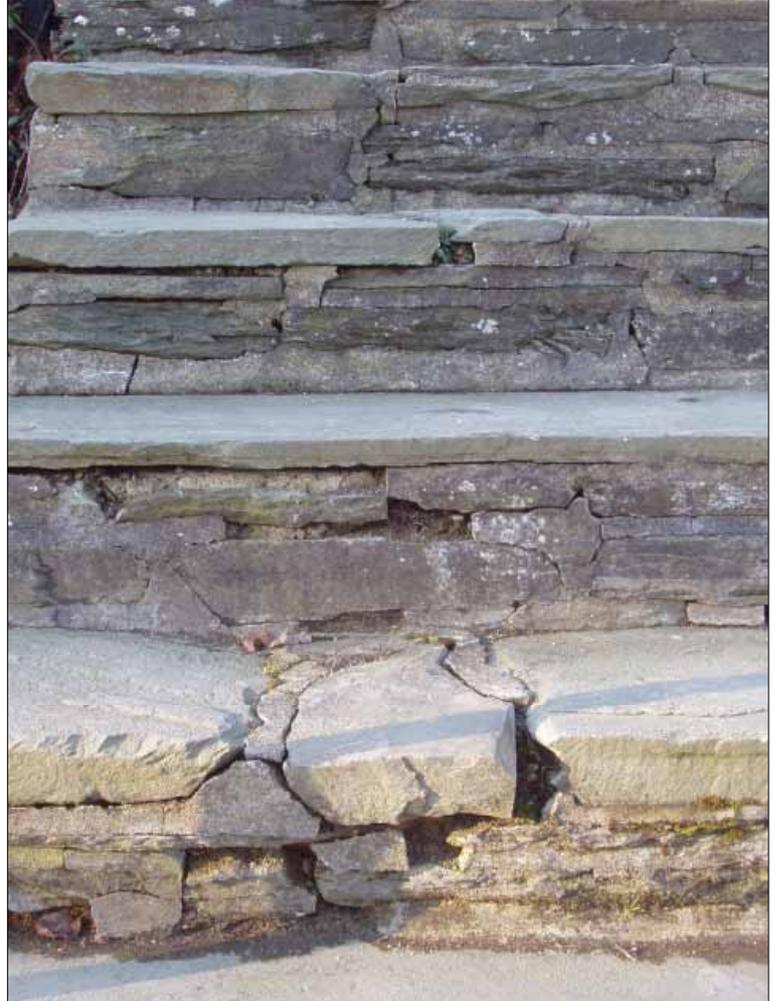
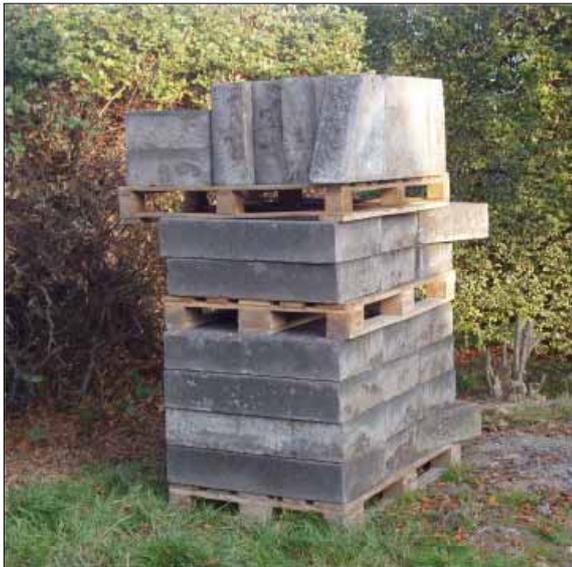
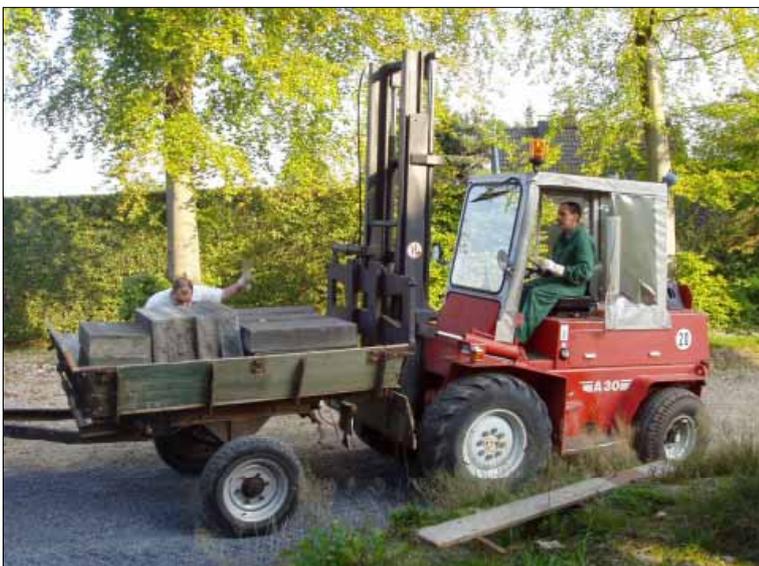
Ähnlich wie beim Mauerwerk war auch die Treppe vom Frost stark in Mitleidenschaft gezogen.

Trotz diverser Versuche, die Bruchsteinplatten neu zu befestigen, platzten diese immer wieder ab. Den Rest besorgte der Schneepflug ...

Zunächst wurde die alte Treppe in Schutt und Asche gelegt, der Schrott entsorgt und die alten Bruchsteinplatten beiseite gelegt.

Danach wurden die neuen Stufensteine mit Hilfe schweren Geräts zu einer Treppe aufeinander gesetzt.

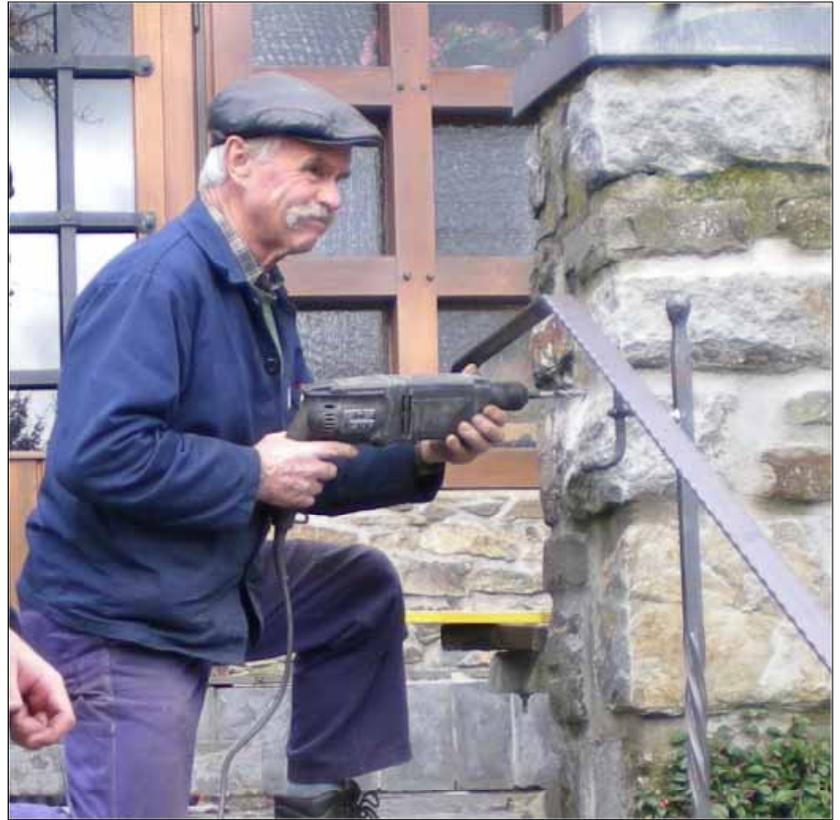
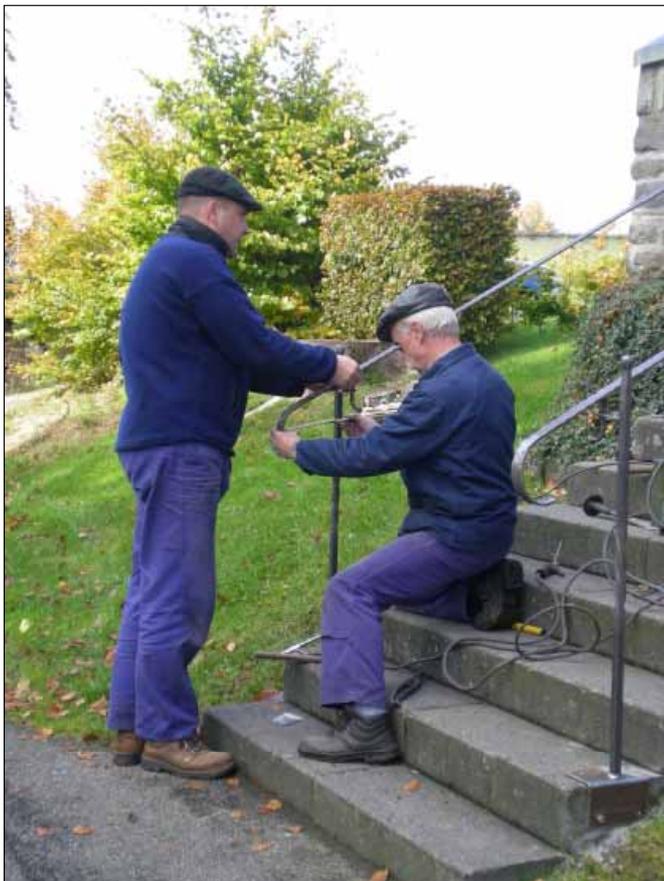
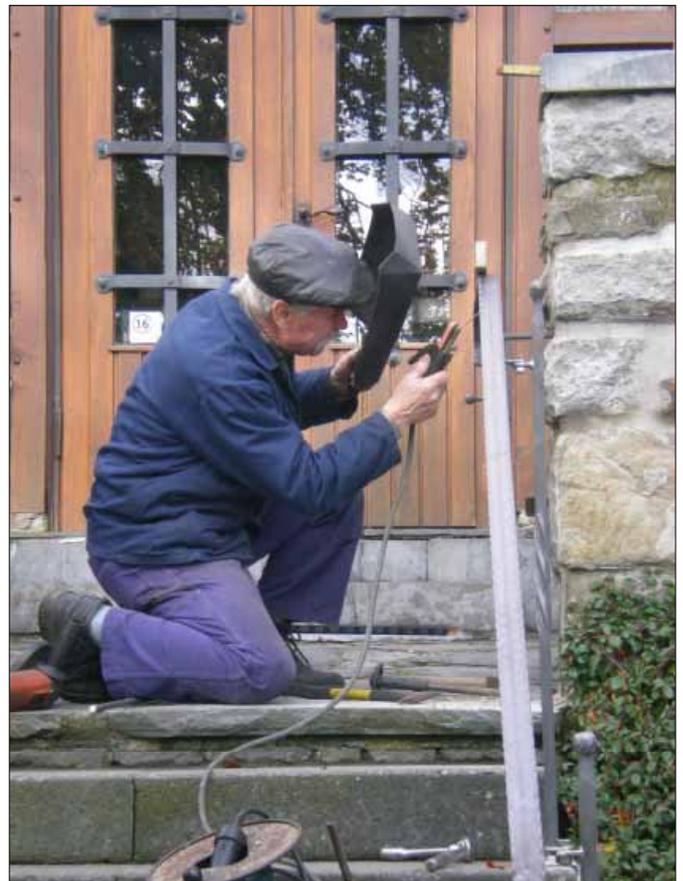
Beim Abreißen der alten Treppe stellte sich heraus, dass das alte Geländer nicht wieder verwendet werden konnte.

Es war dort, wo es am Boden eingelassen war, teilweise weggerostet.

Ein neues Treppengeländer musste also her. Nach einer Besichtigung vor Ort und Ausmessen der neuen Treppe machte sich „Schmied Hein“ ans Werk.

Anfang Oktober konnte das neue Geländer dann montiert werden.

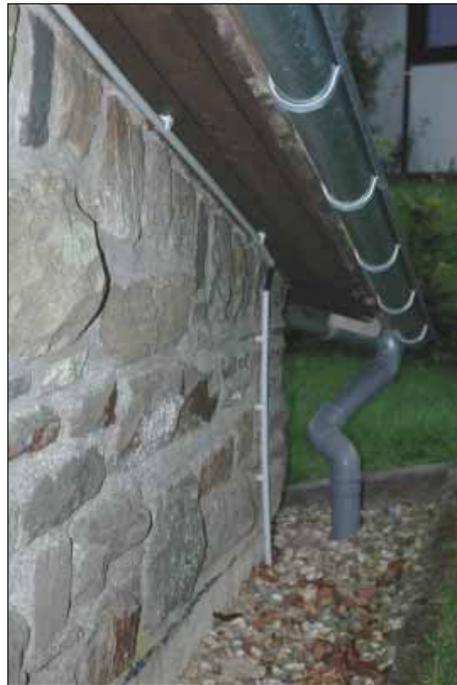
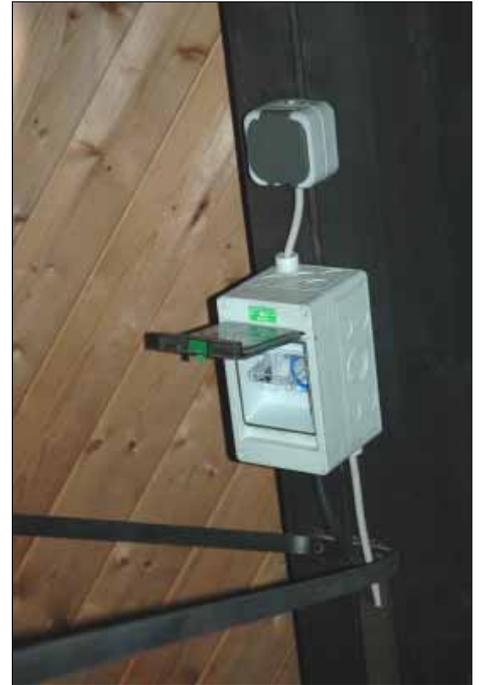
In der dunklen Jahreszeit freuen sich die Menschen über Licht. Doch in der Kapelle gab es keinen Stromanschluss.

Die Kapelle wurde verkabelt und mit Steckdosen und einer über Zeitschaltuhr gesteuerten Lampe ausgestattet.

Damit durch die Leitungen auch Strom fließt, wurde vom Haus Nr. 20 ein Graben mit Leerrohr und Stromkabel bis zur Kapelle gezogen.
